**PROGRAM PRAC KONSERWATORSKICH DO KOŚCIOŁA
REKTORALNEGO P.W. NAJŚWIĘTSZEJ MARII PANNY ORAZ DOMU
PARAFIALNEGO I DOMU KSIĘŻY EMERYTÓW W KOŁOBRZEGU**

Obiekt: KOŚCIÓŁ. DOM KSIĘŻY EMERYTÓW

Adres: KATEDRALNA 37-39, RZECZNA 7-9 78-100 KOŁOBRZEG

Faza: KONSERWACJA ELEWACJI

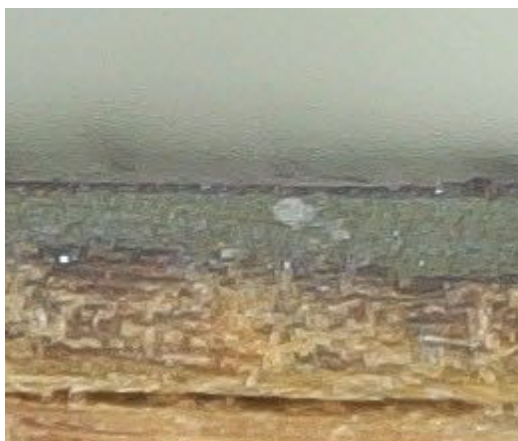
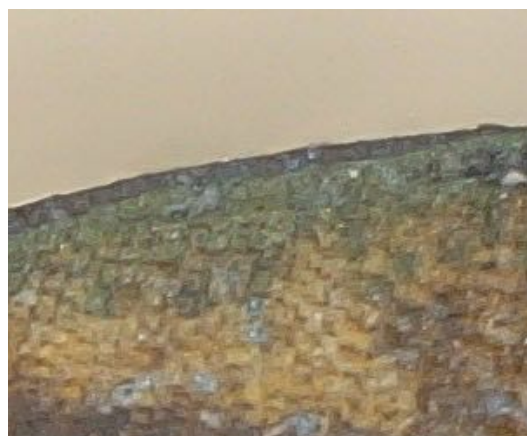
Próbka nr 1. Drzwi Dom Emerytów podwórze

1. ciemny brąz
2. warstwa szarozielona
3. drewno

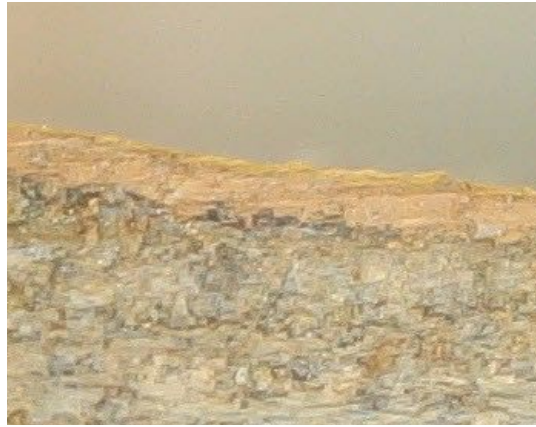
Próbka nr 2. drzwi kościoła elewacja zachodnia

Na drewnie - możliwe ślady czerni oraz warstwa żółtougrowa.

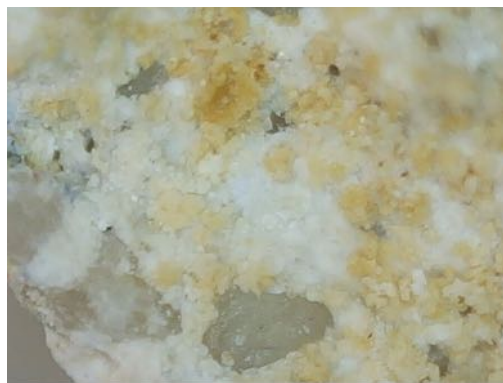
Próbka nr 3. tynk, blenda, Dom Emerytów elewacja od podwórza

Biały tynk o szorstkiej powierzchni; w zagłębieniach widoczne resztki warstwy malarskiej, grudki pigmentu żółtougrowego.

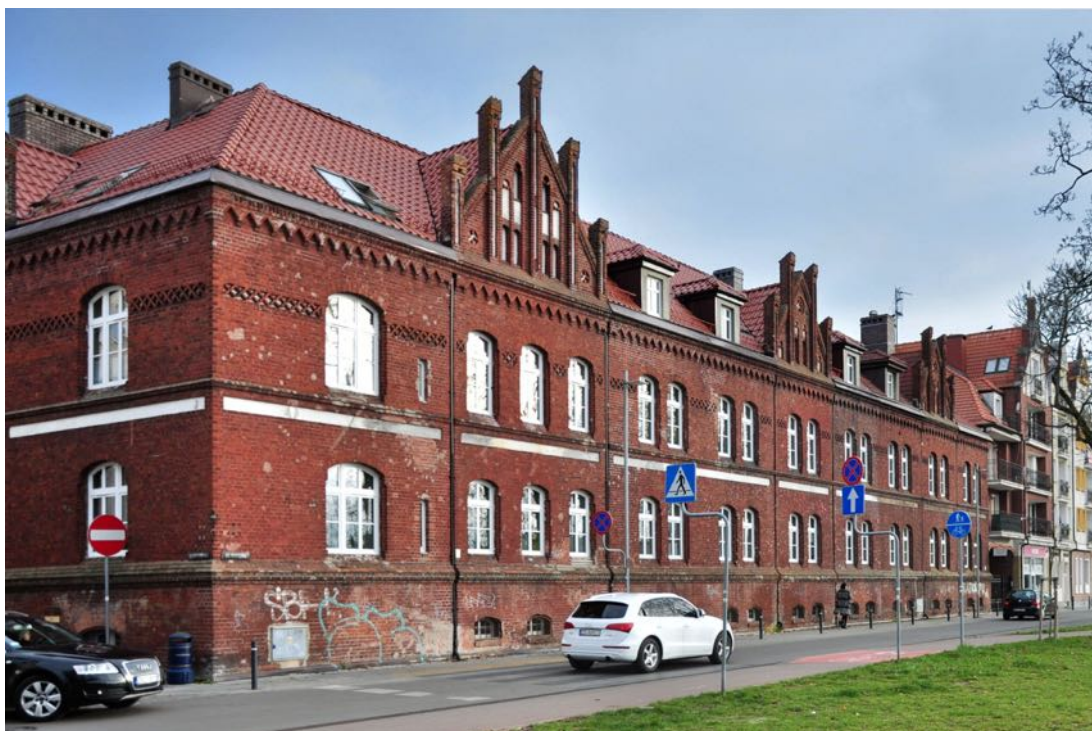
Fot.1 Widok od ulicy Recznej. Fot. R. Walkiewicz 2019 r. Oryginalna bryła, forma otworów okiennych oraz bogate szczyt. Prostokątne lukarny są wynikiem powojennych remontów.

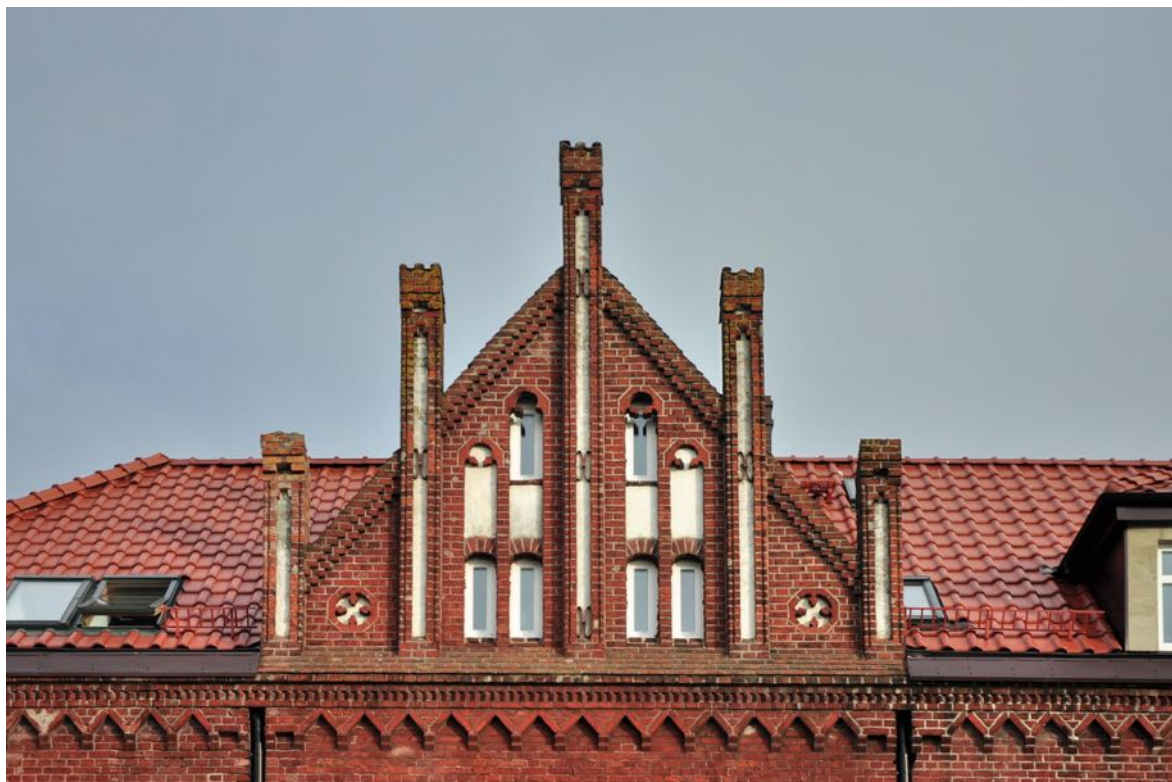
Fot.2 Widok od ulicy Rzecznej, oryginalny neogotycki szczyt.. Fot. R. Walkiewicz 2019 r.

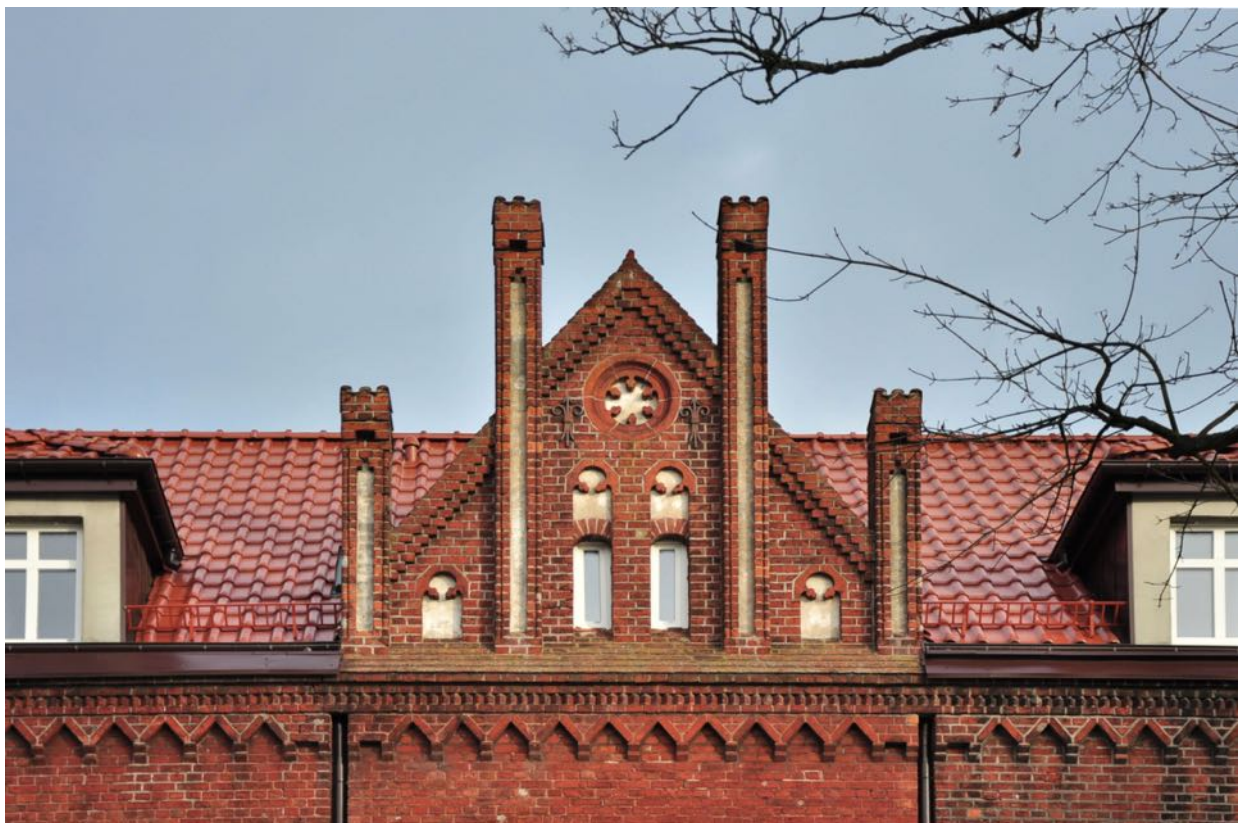
Fot.3 Widok od ulicy Rzecznej, oryginalny neogotyckie szczyt. Prostokątne lukarny po bokach są wynikiem powojennej dewaloryzującej przebudowy. Fot. R. Walkiewicz 2019 r.

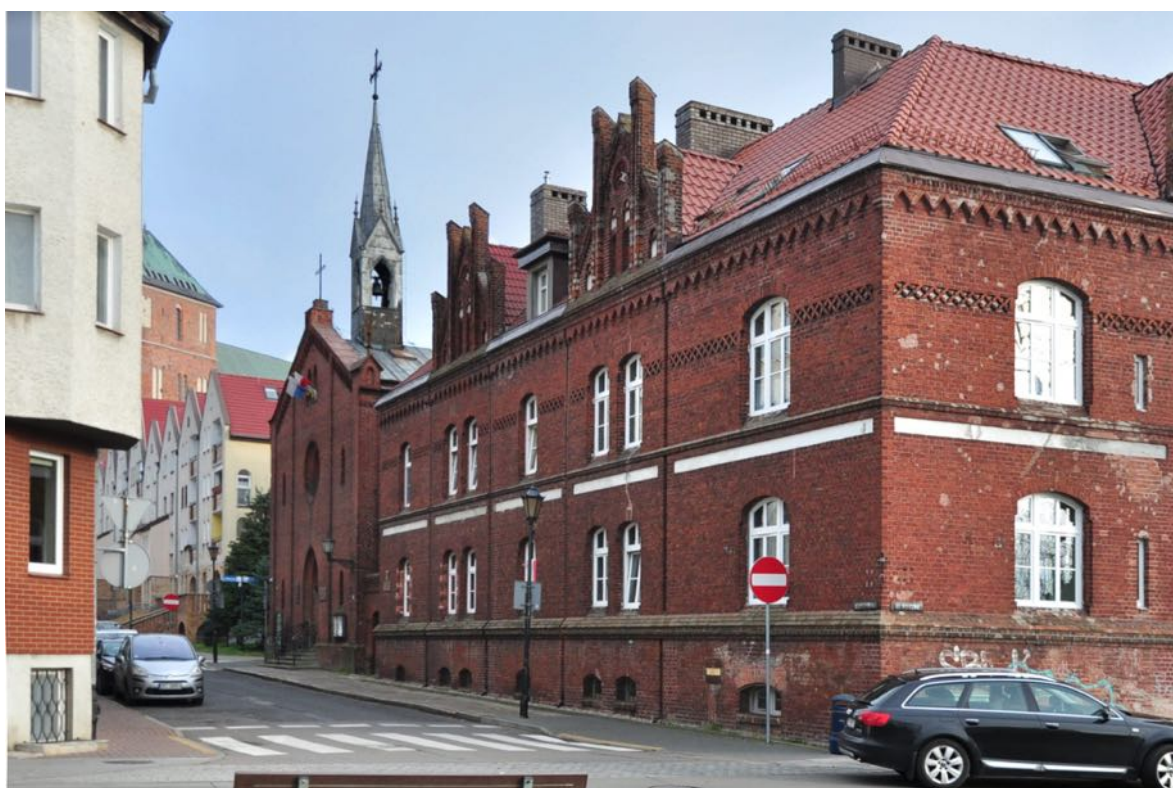
Fot.4 Widok od ulicy Katedralnej. Fot. R. Walkiewicz 2019 r. Oryginalna bryła, forma otworów okiennych oraz bogate szczyt. Prostokątne lukarny są wynikiem powojennych remontów.

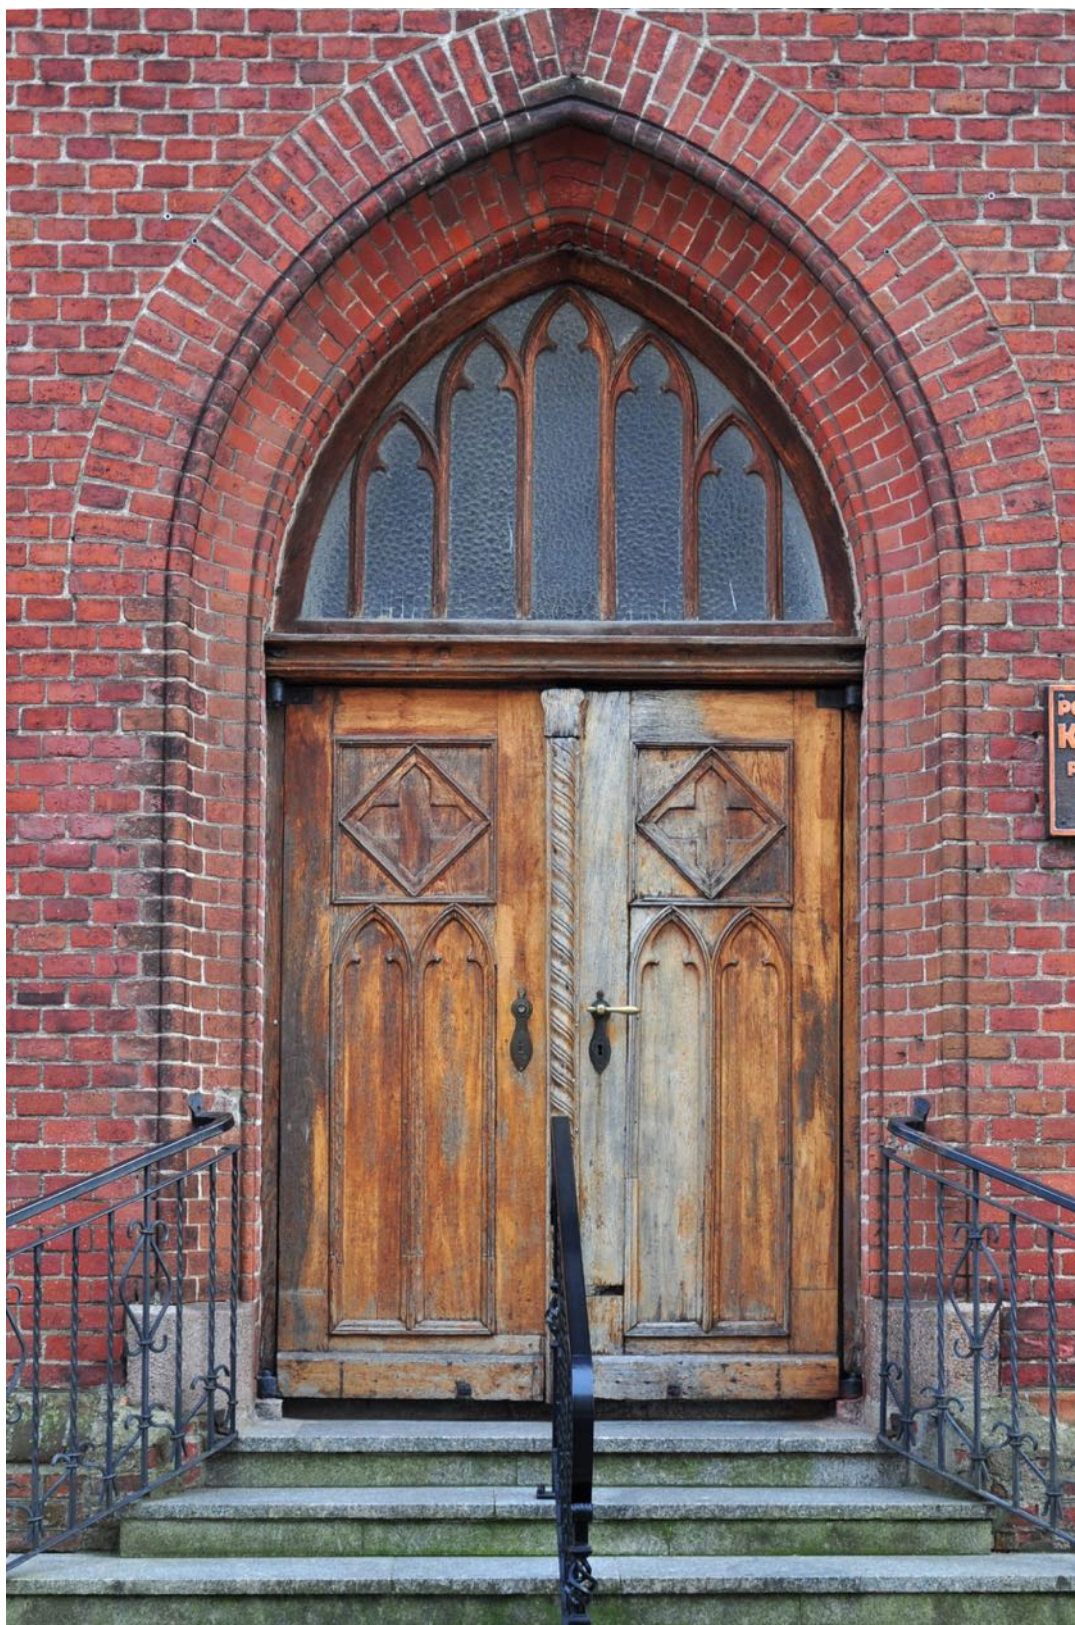
Fot.5 Widok od ulicy Katedralnej. Fot. R. Walkiewicz 2019 r. Oryginalna stolarka drzwiowa wraz z klamką do kościoła. Szklenie oraz balustrada współczesna.

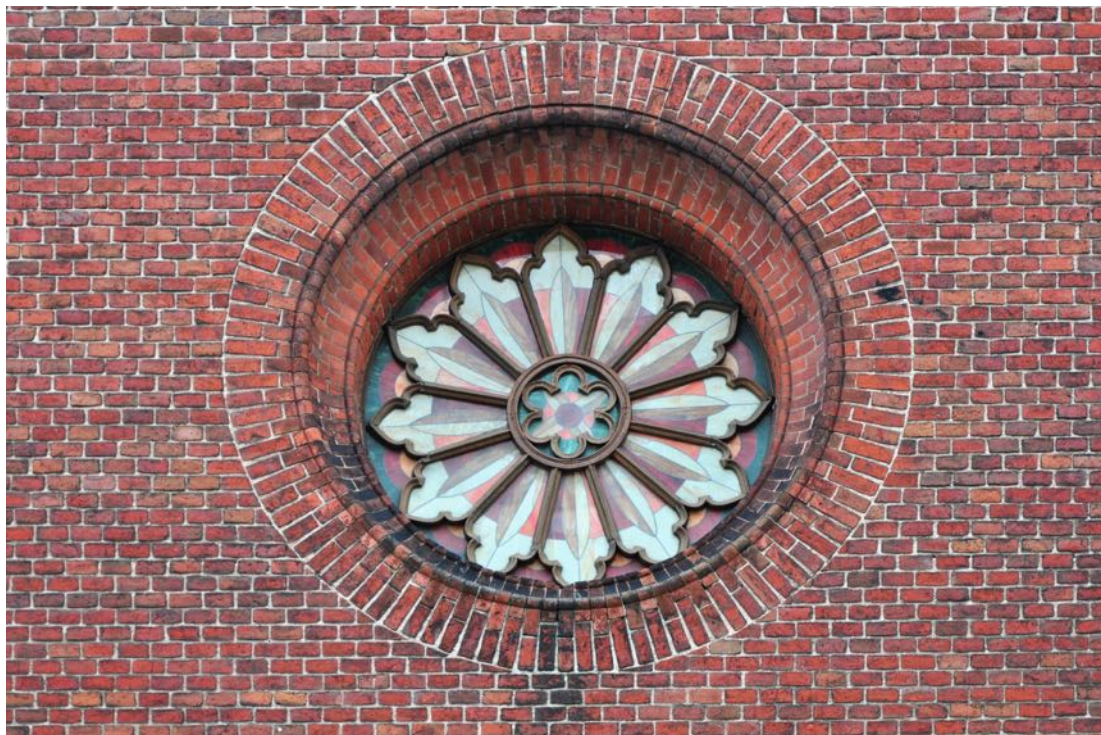
Fot.6 Widok od ulicy Katedralnej. Fot. R. Walkiewicz 2019 r. Oryginalna stolarka okienna w szczycie. Szklenie oraz balustrada współczesna.

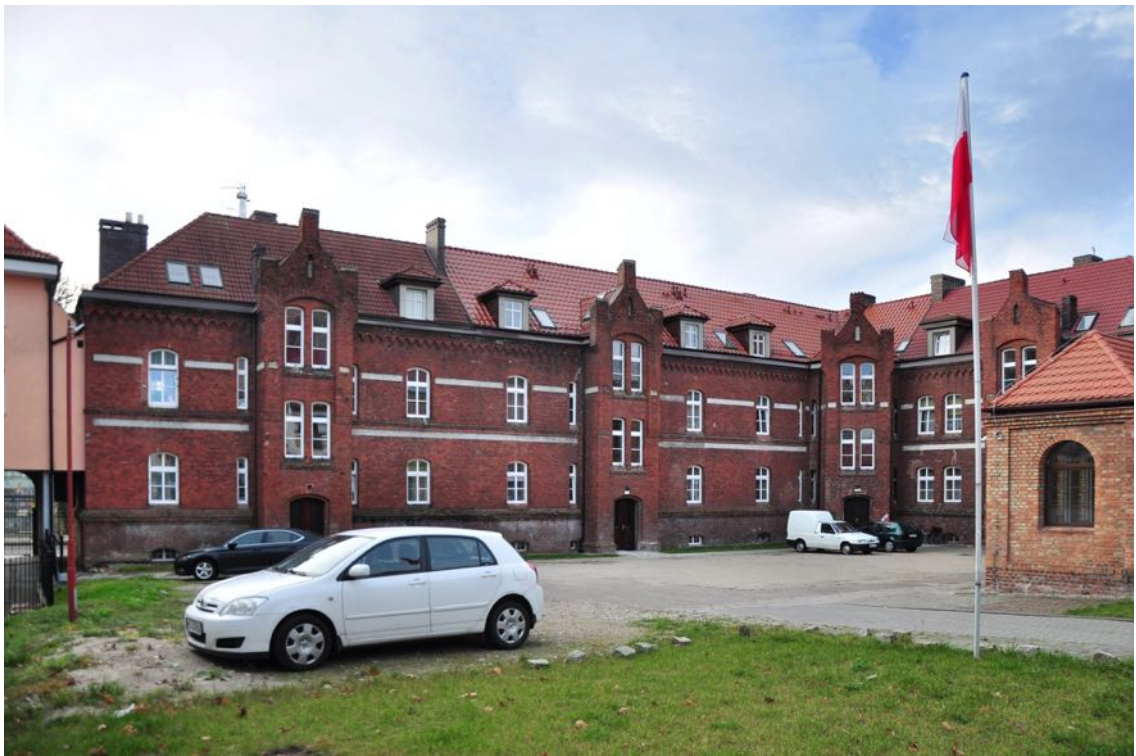
Fot.7 Widok od strony dziedzińca (ul. Brzozowej). Oryginalna ryła i artykulacja elewacji. Prostokątne lukarny w dachu są wynikiem powojennej przebudowy. Fot. R. Walkiewicz 2019 r.

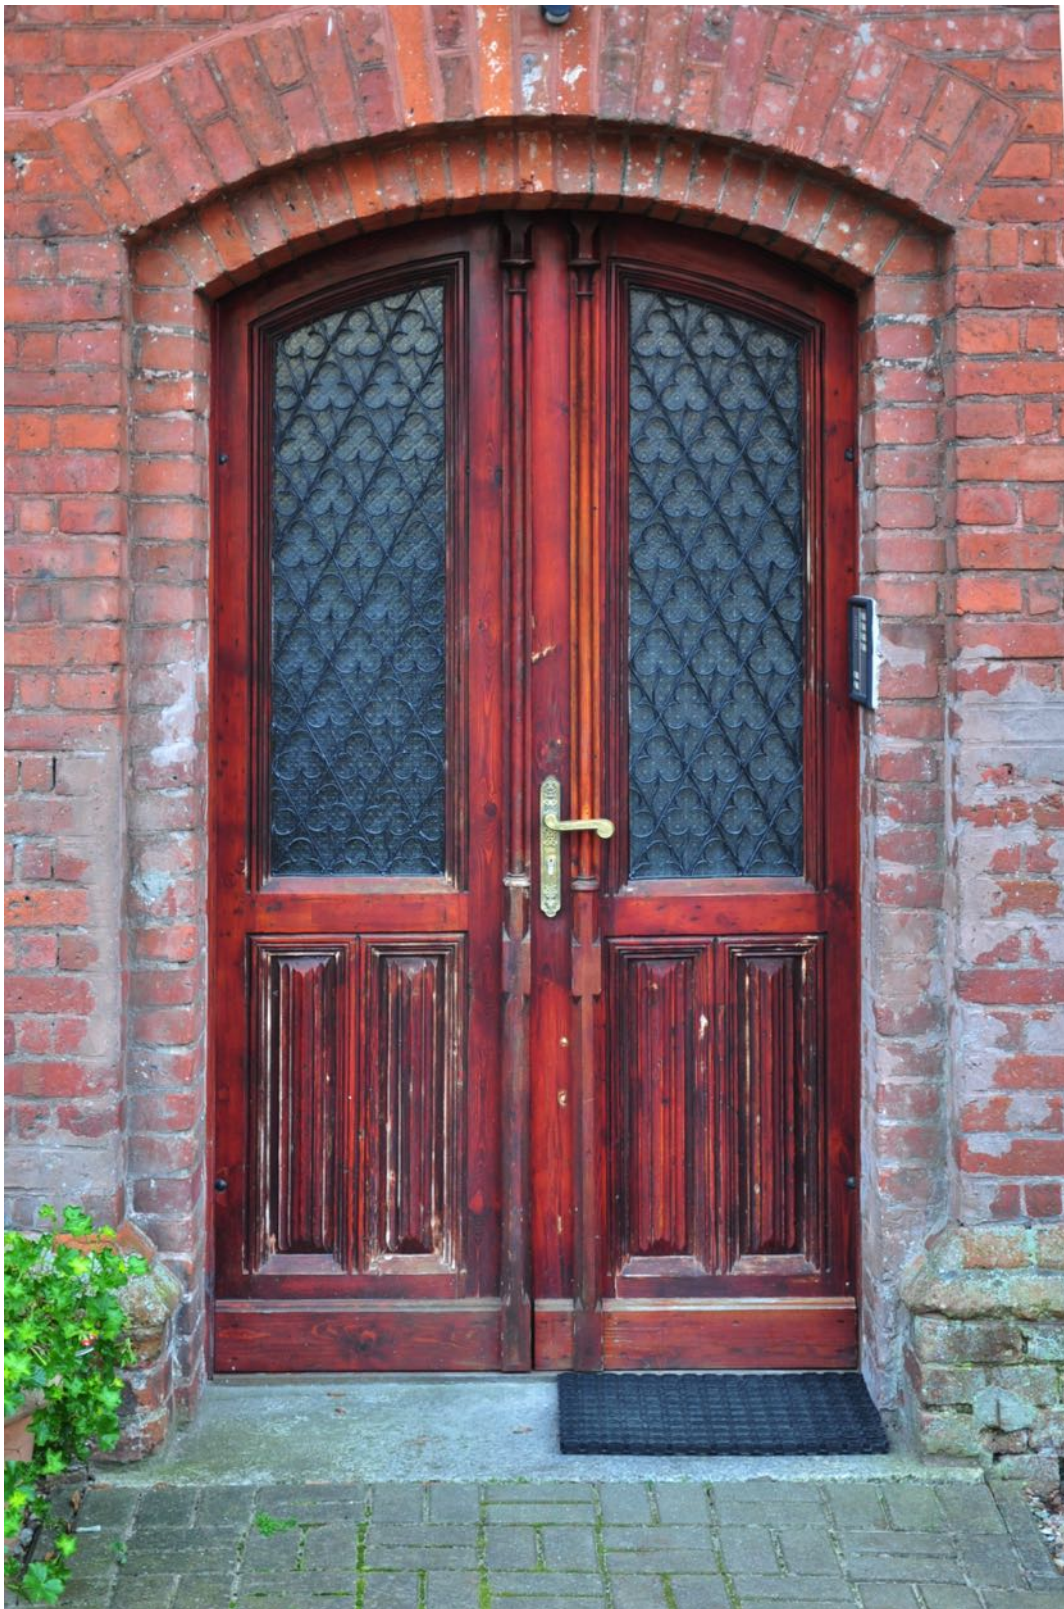
Fot.8.

Oryginalna stolarka do budynku mieszkalnego.

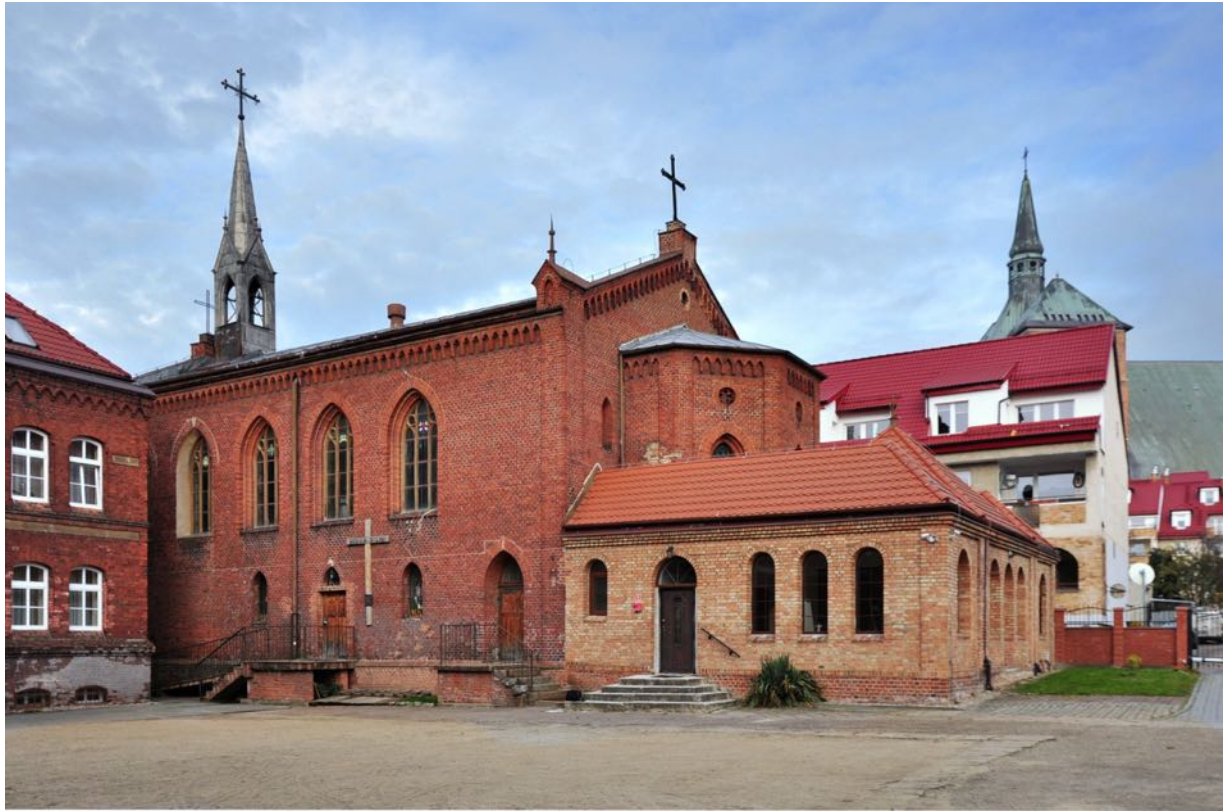
Fot.9 Kościół od strony dziedzińca. Fot. R. Walkiewicz. Oryginalna bryła, sygnaturka, artykulacja elewacji i detal architektoniczny. Przylegająca do prezbiterium dobudówka pochodzi z lat 70-tych XX w. Otwór drzwiowy i schody po lewej stronie są współczesne.

38. Zaprojektować nowe schody i podjazd dla niepełnosprawnych od elewacji południowej kościoła dopasowane stylistycznie do obiektu.
39. Oczyszczyć mechanicznie i zabezpieczyć antykorozyjnie i czarną matową farbą do metalu latarnkę w elewacji zachodniej. Peknięte lub uszkodzone szybki wymienić.

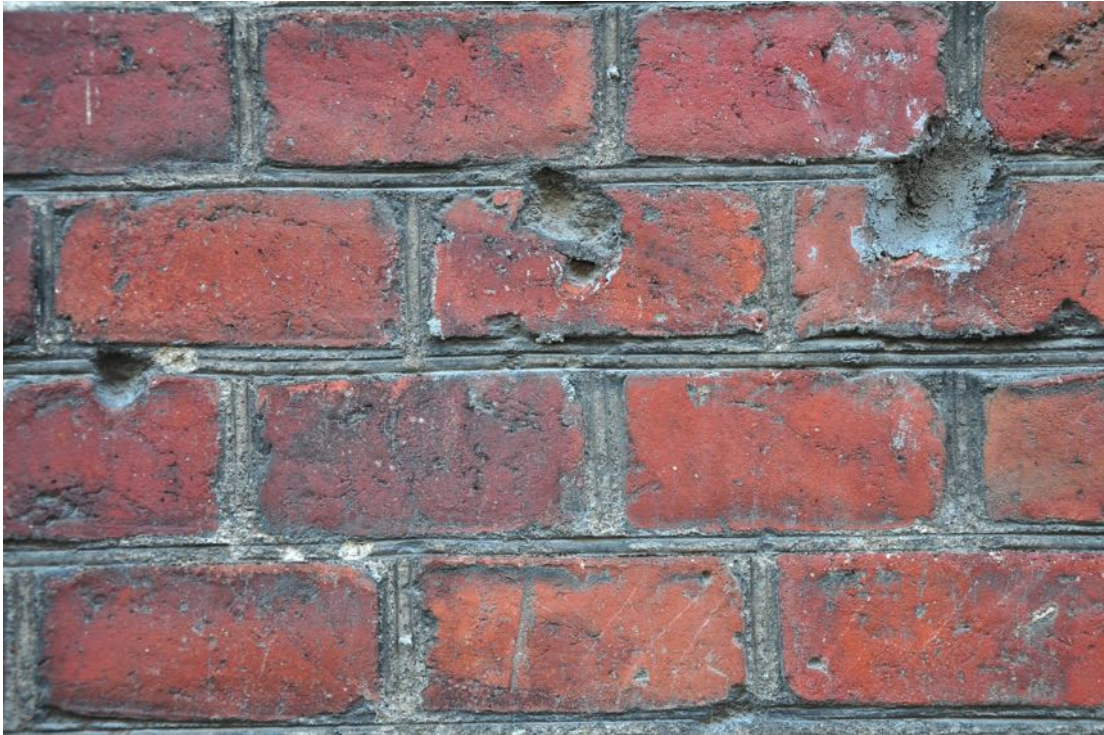
Fot.10 Fragment muru z oryginalnymi spoinami z lat 80-tych XIX w i dziurami po pociskach z 1945 r. Fot. R. Walkiewicz

16. Wytypować komisyjnie dziury po kulach do pozostawienia na elewacji, pozostałe potraktować jak uszkodzenia elewacji – patrz pkt.15.

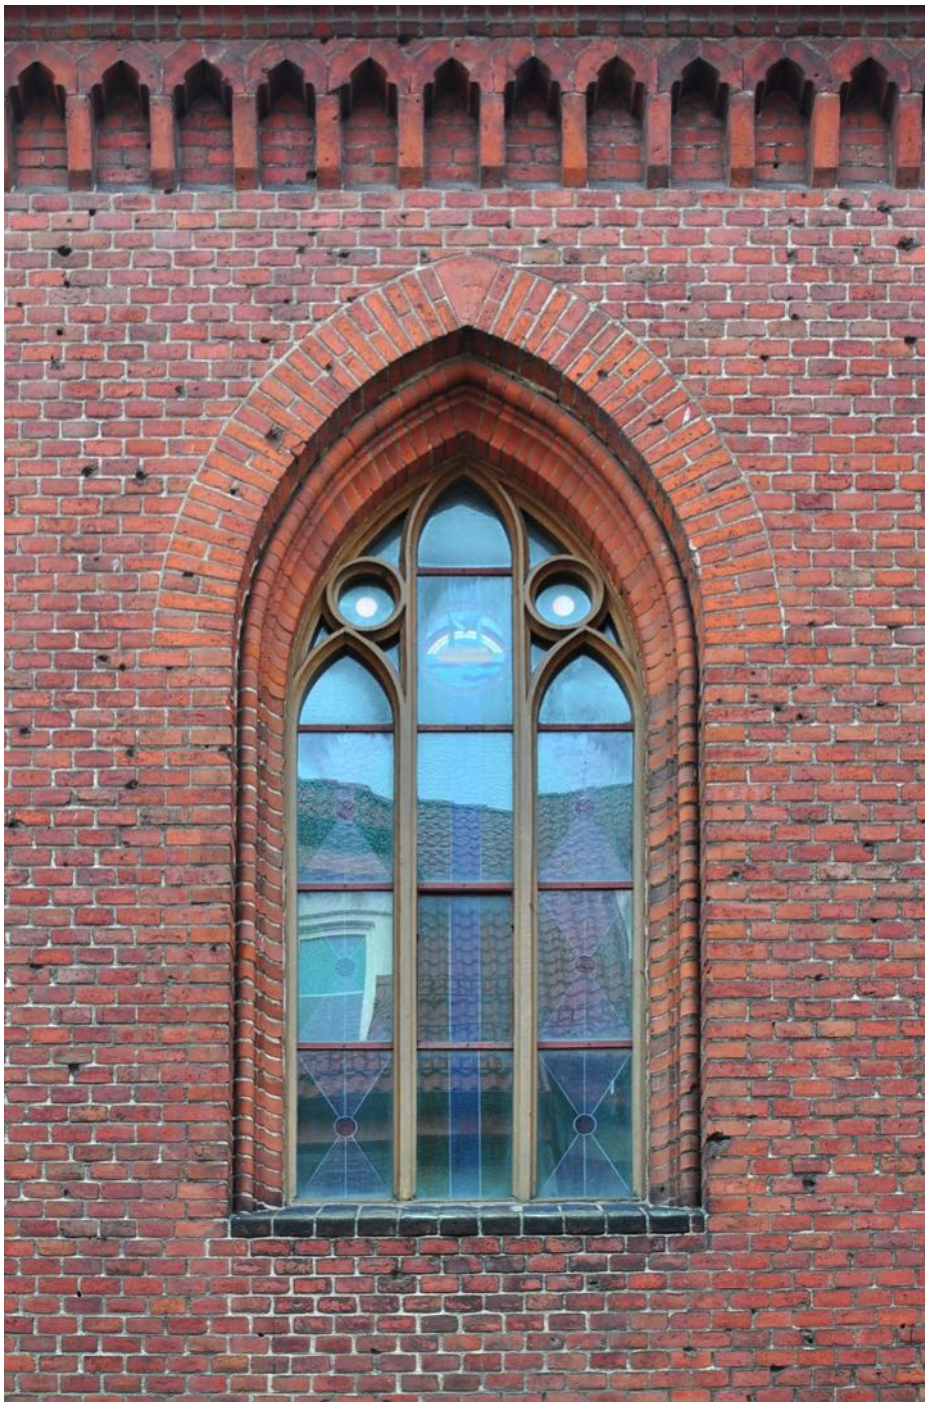
Fot.11
Kościół od strony dziedzińca. Fot. R. Walkiewicz, 2019 r. Oryginalne okno z historycznym laskowaniem. Witraże są współczesne.

22. Przejrzeć okna witrażowe, uszkodzone szybki wymienić. Sprawdzić zabezpieczenia witraży.
23. Drewniane elementy jak stolarka drzwiowa, podziały okienne do konserwacji zakonserwować przez: oczyszczenie elementów drewna z warstw przemalowań lub łuszczącej się farby preparatem typu skansol, remosol, techsol do czystego drewna.
